Catarina Revés Lança Fernandes

**Estudo geomecânico de estabilidade de arribas
em contexto da avaliação de risco do troço litoral
Porto Covo - Zambujeira e de Sesimbra**

Dissertação para obtenção do Grau de Mestre em
Engenharia Geológica

2016

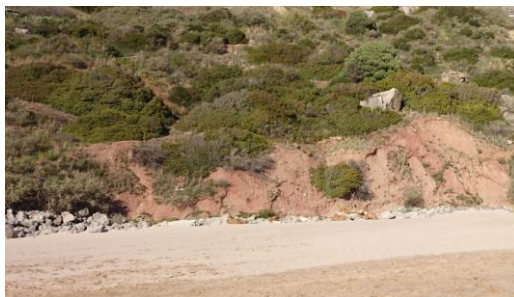
Este local foi aproveitado como exploração de gesso no passado, o que justifica as acumulações de escombros. Estes materiais apresentam uma resistência muito baixa, resistência ao ressaltamento nula, evidenciando cicatrizes de pequenos escorregamentos rotacionais à superfície e figuras de erosão superficial (Figura 4.10).

Figura 4.10 - Evidência de escorregamentos rotacionais e figuras de erosão, sem fracturação presente, maciço terroso – área 2

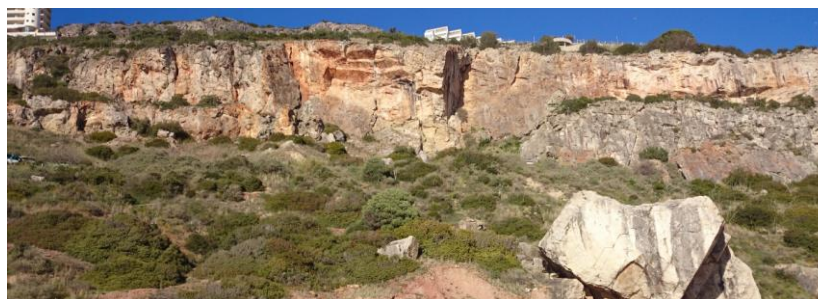
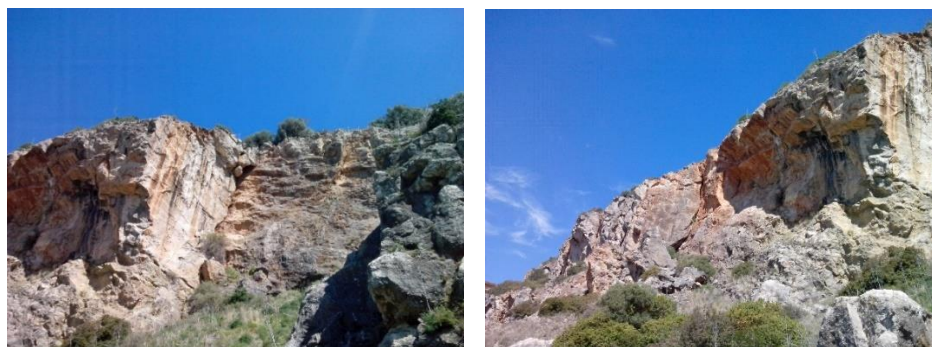
Observam-se dois conjuntos de fraturas ortogonais, um aglomerado de fraturas pouco rugosas, subverticais e normais ao desenvolvimento do talude, e outro conjunto de fraturas paralelas à face da arriba, com um perfil ondulado que mergulha para S (Figura 4.12).

Figura 4.12 – Crista dolomítica e do sistema de fracturação do maciço

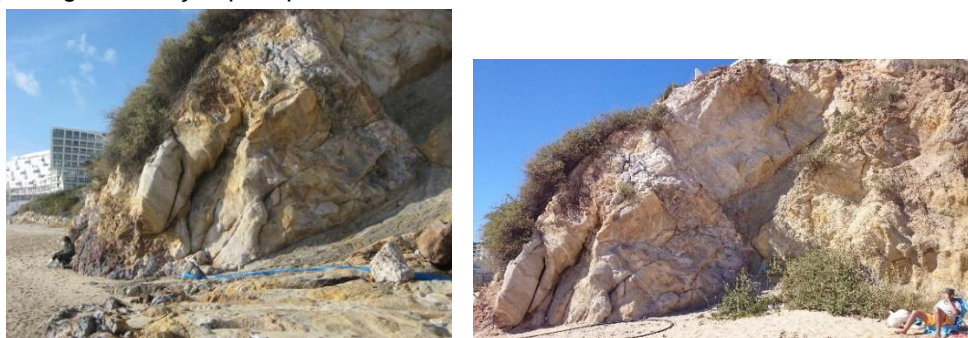
As zonas geomecânicas 1 e 2 evidenciam uma intensa fracturação (geralmente mergulhante para Sul) o que permite inferir, com apoio dos dados relativos à análise de estabilidade, a possibilidade dos materiais neste troço da arriba poderem sofrer roturas planares (situação já ocorrida no de ano de 2010 na definida zona 1 - Figura 4.16) a partir das superfícies de fracturação presentes. Verifica-se igualmente a possibilidade de tombamento resultado da inclinação da estratificação para o interior do maciço (para N), que na inexistência de suporte basal pode gerar rotação pelo plano da base.

Figura 4.16 - Progressão da instabilidade quanto a possíveis escorregamentos planares entre 2010 (à esq.) e 2015 (à dir.)

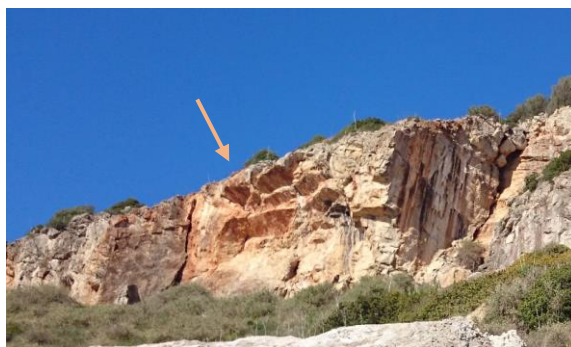
em zonas em que o pendor das camadas suplanta os 35° a 40° e não exista qualquer suporte basal na zona geomecânica 4.

Figura 4.17 – Situação potencial para tombamento de bancadas fraturadas de dolomito sem suporte basal

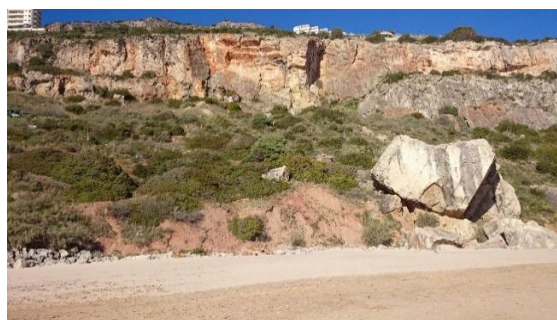
Observa-se, na área 2, um bloco rochoso de grande dimensão (Figura 4.18) sustentado em materiais de baixa resistência das formações subjacentes e outros blocos caídos anteriormente. Estimou-se o volume original deste bloco em cerca de 450m³, o que corresponde aproximadamente a 1215 ton.

Figura 4.18 - Bloco de grande dimensão possivelmente proveniente da crista dolomítica

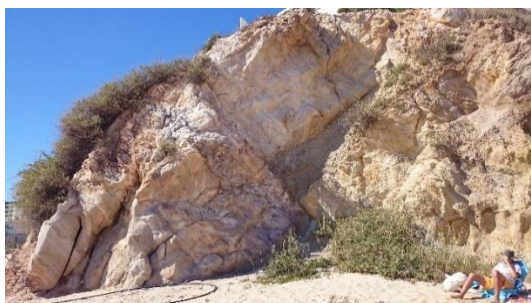
De mencionar que as construções e fundações dos edifícios presentes na zona da crista poderão ter gerado alterações nos regimes de pressões hidrostáticas e geoestáticas do maciço, assim como a instalação de sistemas de rega, variáveis que se revelam como instabilizadores do maciço, motivando um grau de risco elevado nesta zona.

Figura 4.20 - Possível situação instabilizadora na área 1

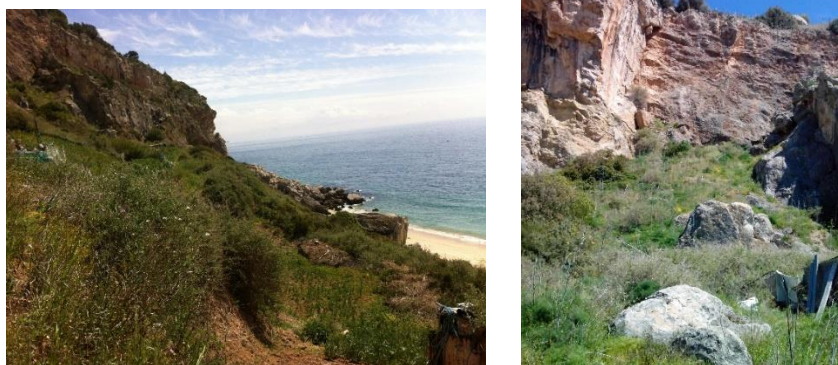
A existência de uma plataforma de reduzido pendor coberta de vegetação (Figura 4.23) que modela o talude na base da crista dolomítica poderá ter um efeito mitigador do risco na medida em que alguns blocos de menores dimensões podem ficar retidos ao longo do seu trajeto de queda e rolamento.

Figura 4.23 - Plataforma com coberto vegetal entre a crista dolomítica e a base do talude

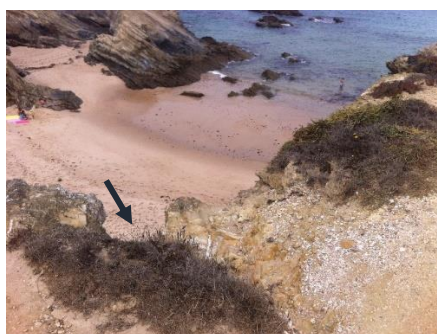
Figura 4.27 - Fenda na crista da arriba N

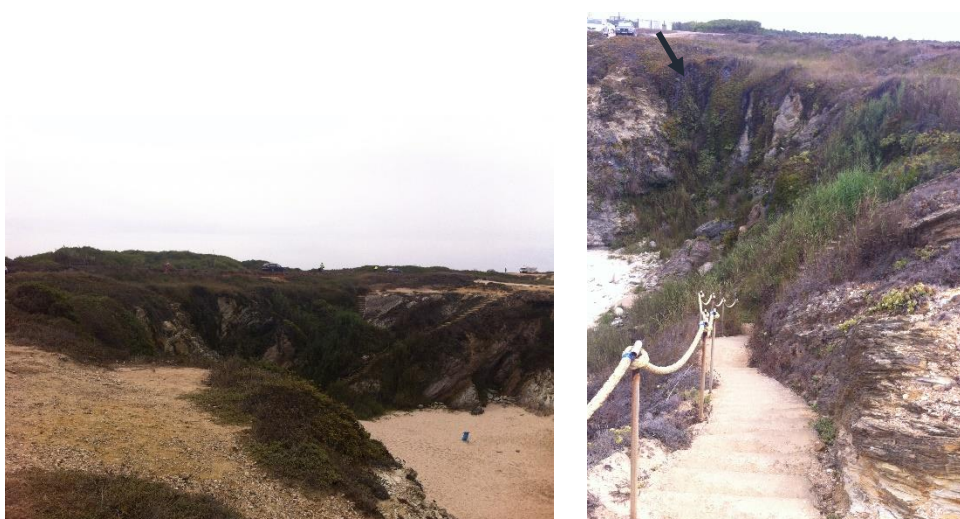
Identificam-se pequenos desníveis ao longo da crista (Figura 4.30), podendo estes serem constatados na arriba Este e no local de acesso à praia.

Figura 4.30 - Desníveis ao longo da crista

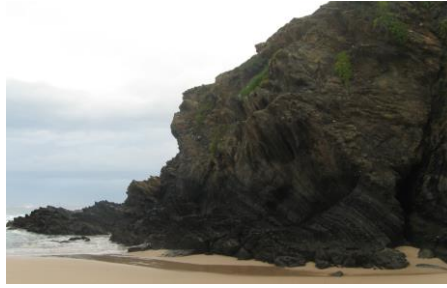
Figura 4.43 - Possibilidade para tombamentos

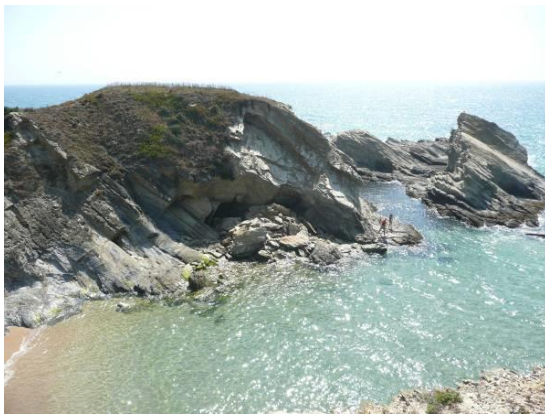
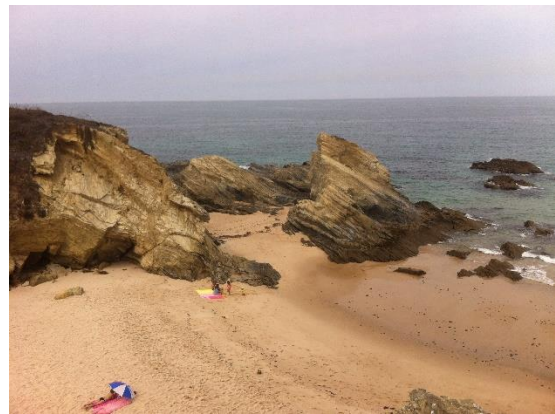
Figura 4.44 – Escorregamento planar de grande volume na arriba Sul da Praia do Serro da Águia (Julho de 2010 e Agosto de 2015)

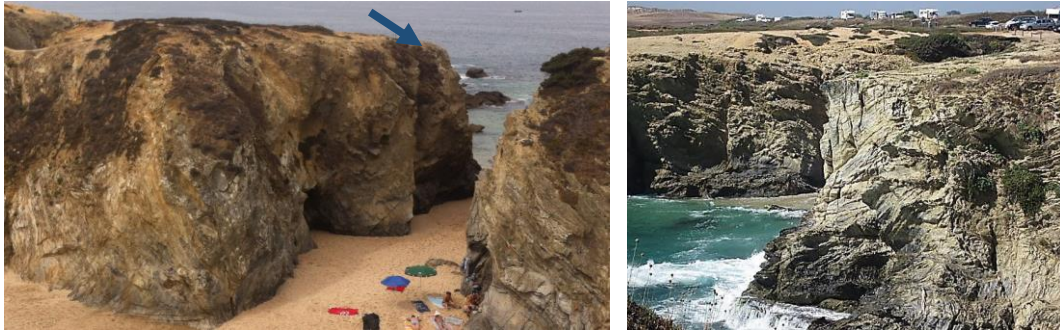
Figura 4.46 – Localização da instabilidade por tombamento durante a baixa-mar, vista da arriba N (à esq.) e durante a preia-mar, vista da arriba contrária (à dir.)

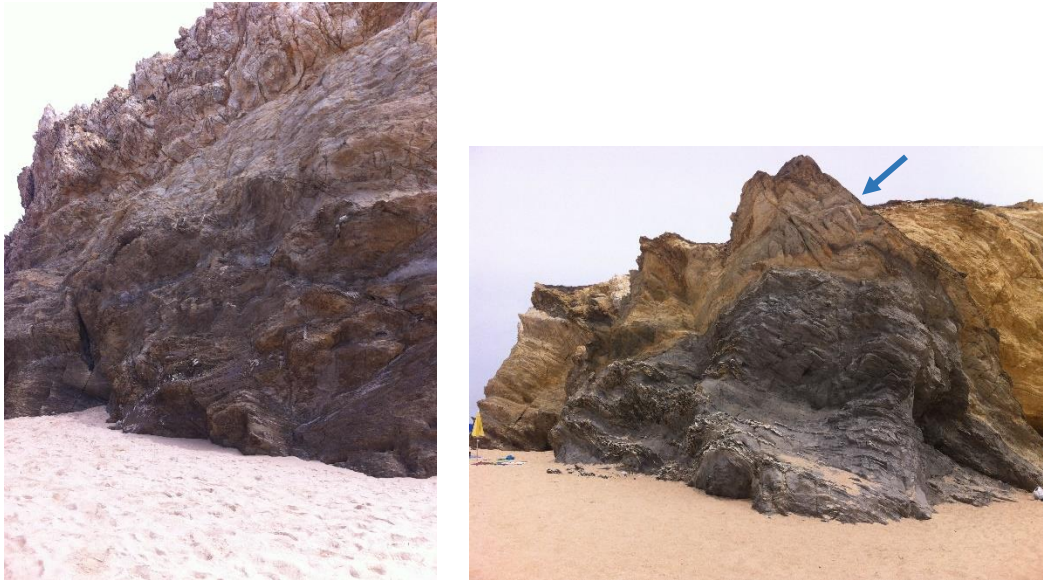
Figura 4.71 – Ocorrências de potenciais tombamentos no trecho a W da arriba N

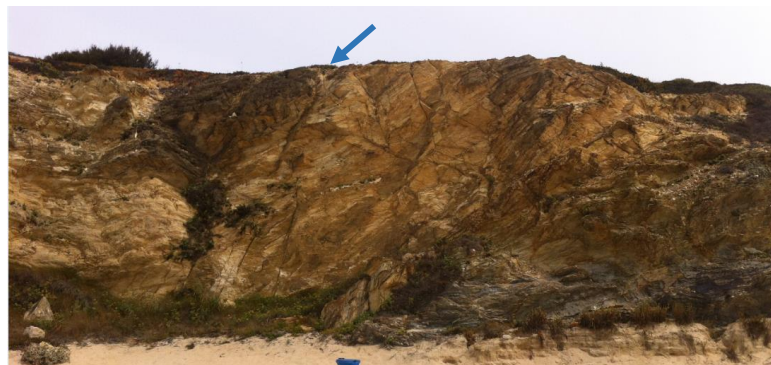
Figura 4.72 – Possibilidade para escorregamento planar, arriba N

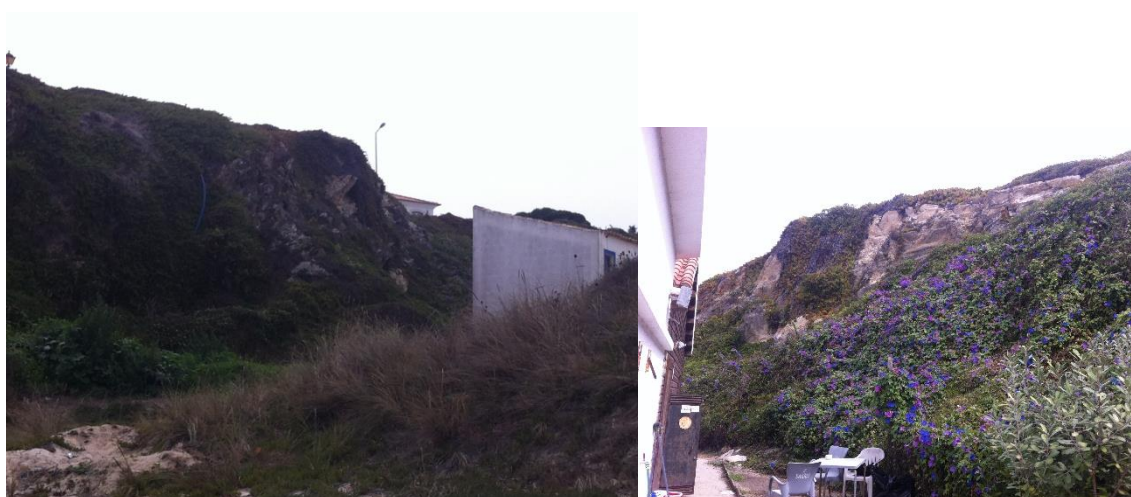
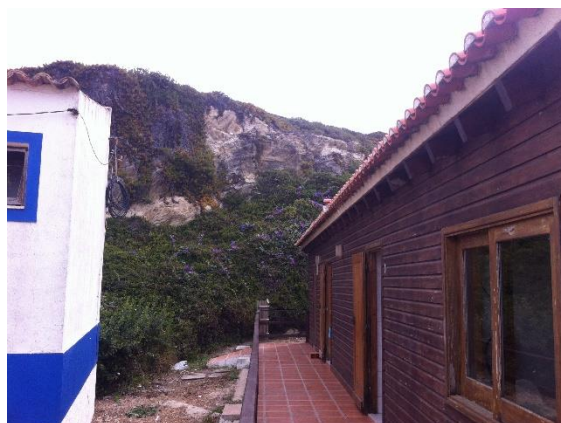
Figura 4.75 – Eventuais situações de perigosidade localizadas na arriba Este, sobre o café/bar

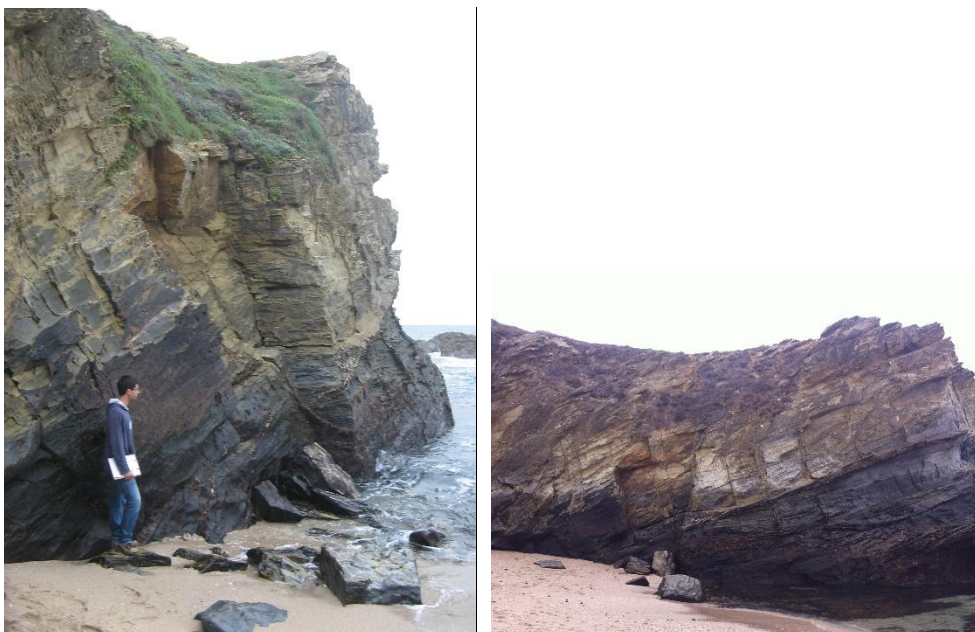
Figura 4.98 - Blocos instabilizados na base da Arriba Sul (Outubro de 2014 à esquerda, e Agosto de 2015 à direita)

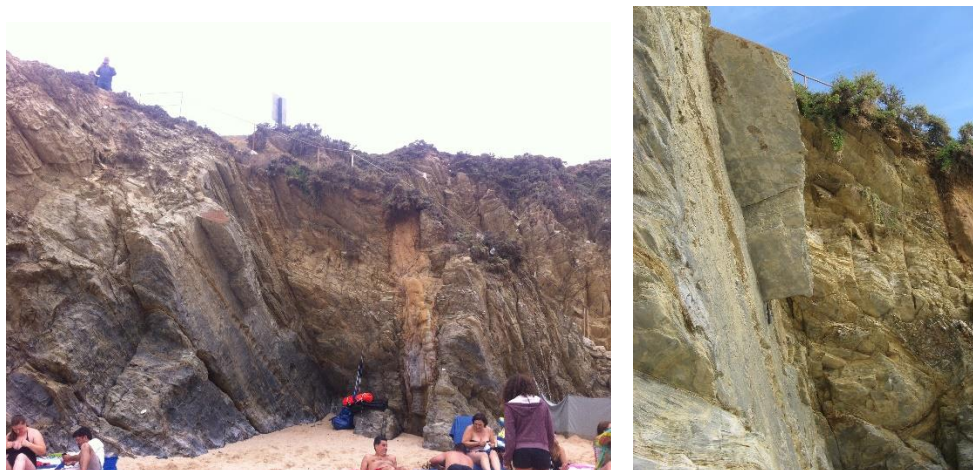
Figura 4.102 - Bloco sem sustentação basal destacado por fraturas subverticais subparalelas e perpendiculares à arriba

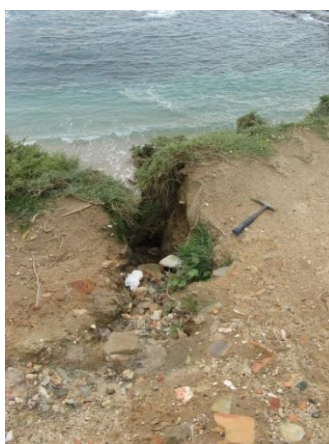
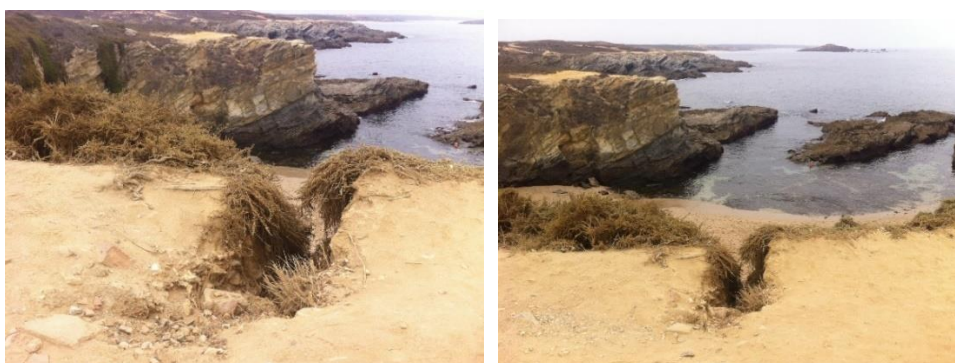
Figura 4.104- Sulco/Fissura observado perto da zona de acesso às escadas, resultado de escorrência superficial (Agosto de 2015 em baixo) comparação com o mesmo sulco observado em Outubro de 2014 (em cima)

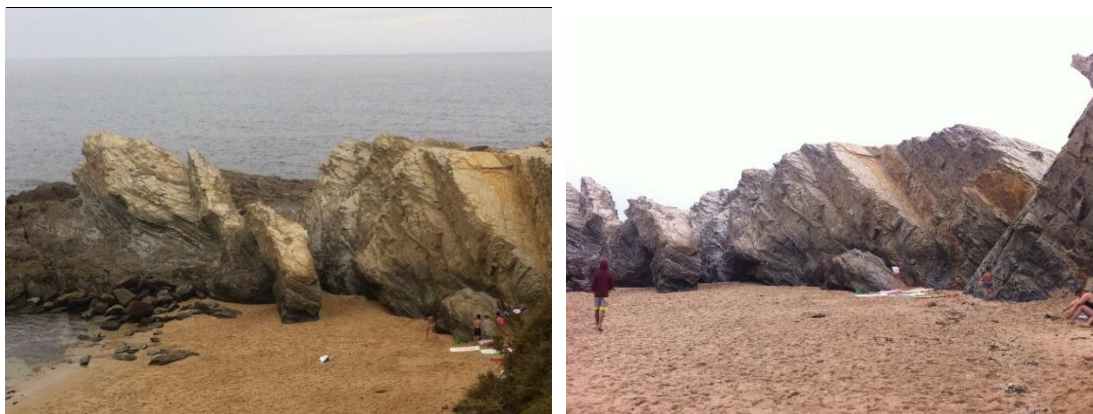
Figura 4.105 - Bloco apoiado perto da arriba Norte na praia dos Buizinhos

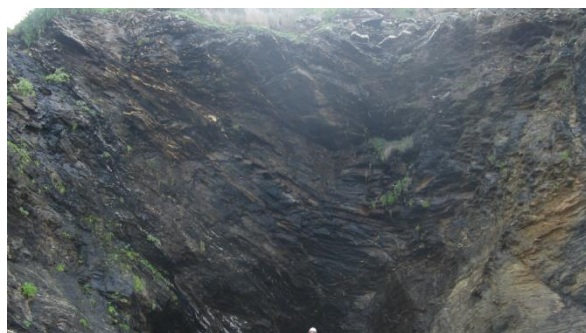
Figura 4.135 - Evidência de blocos destacados no topo da arriba, zona II (local 3)
